Województwo śląskie przyjazne dla osób z niepełnosprawnościami sensorycznymi?

RAPORT Z MONITORINGU

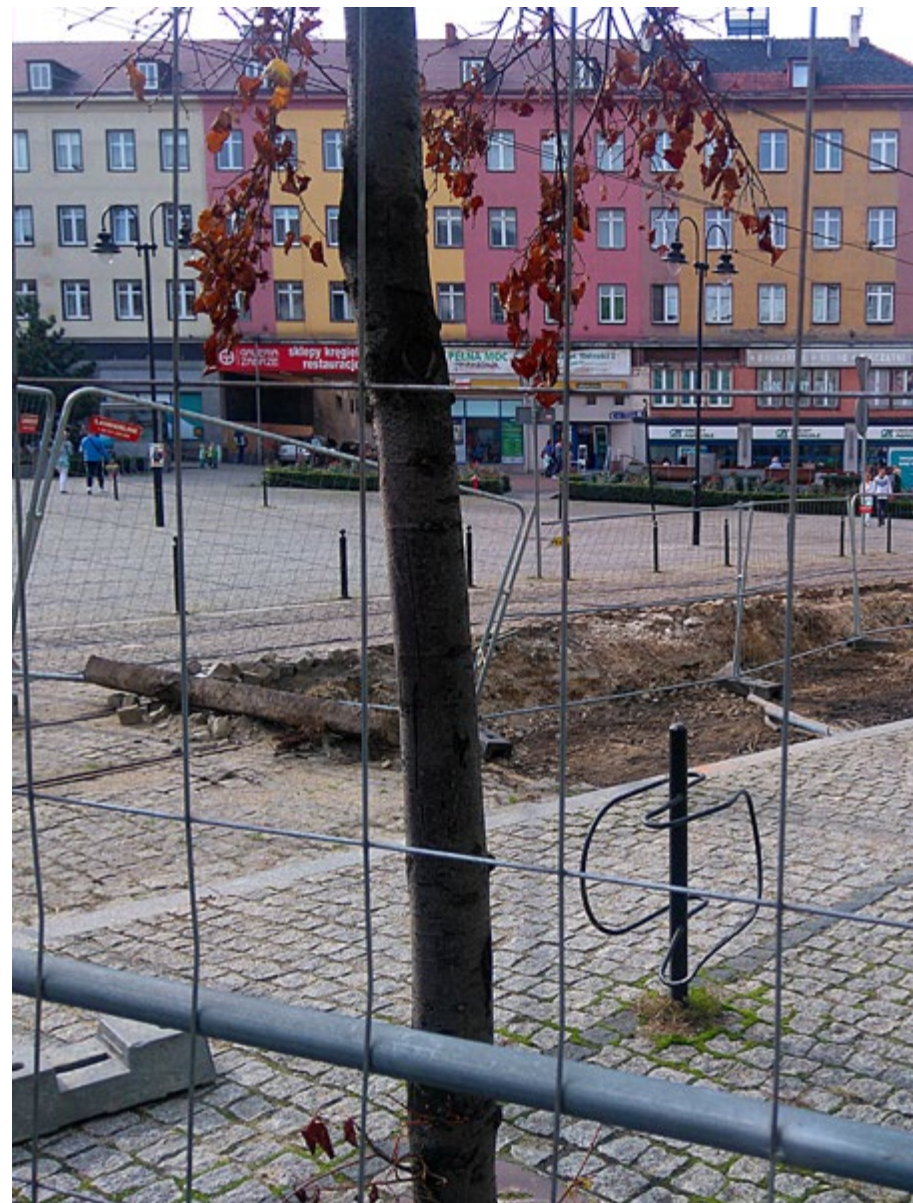
- Podczas monitoringu w dwóch sprawdzanych miejscach prowadzone były drobne prace budowlane.
- Zarówno w Cieszynie, jak i w Zabrze miejsca nie były oznaczone kontrastowymi kolorami ani nie były oznaczone tablicą ostrzegawczą przed niebezpieczeństwem. Ogrodzenie w obu przypadkach było dość stabilne - wysoka szara siatka.

Zabrze, ul. Wolności, remont ogrodzony siatką

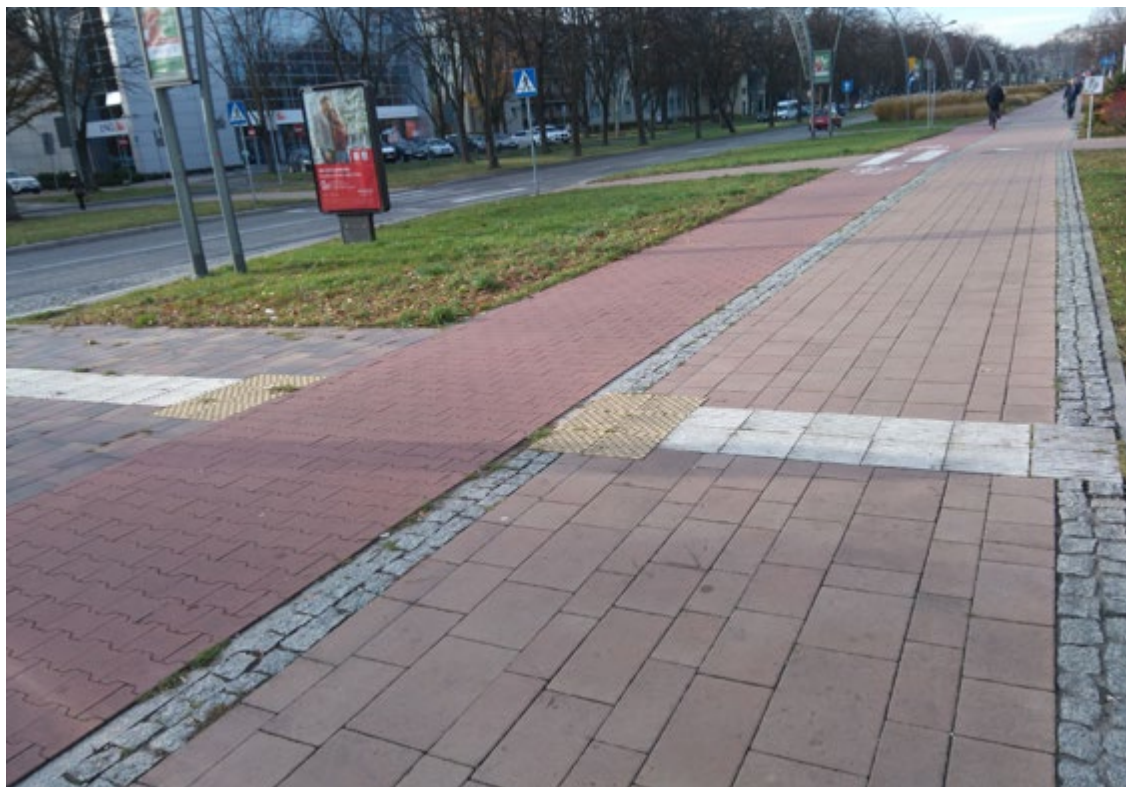
Tylko w jednym ze sprawdzonych miejsc zauważono ścieżki dostępu. Na Alei Niepodległości w Tychach zostały zastosowane linie prowadzące do przystanków komunikacji miejskiej. Ścieżki dostępu dla osób niewidomych w znaczący sposób pomagają im w bezpiecznym poruszaniu się, dlatego ważne jest aby je tworzyć.

Tychy, Aleja Niepodległości, linie prowadzące

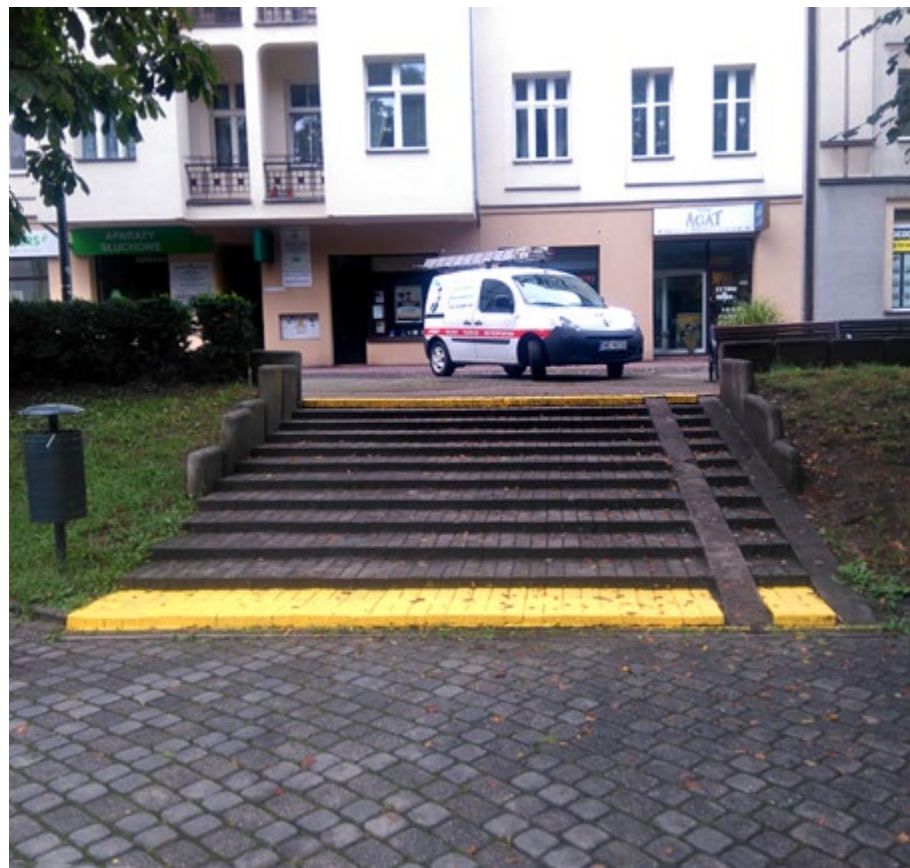
- W Wodzisławiu Śląskim w Parku Zamkowym znajdowały się schody, które jako jedyne z badanych miejsc były oznaczone kontrastowo na ich początku i końcu, co znacznie ułatwia ich znalezienie przez osoby słabowidzące.

Wodzisław Śląski, Park Zamkowy, kontrastowo oznaczone schody

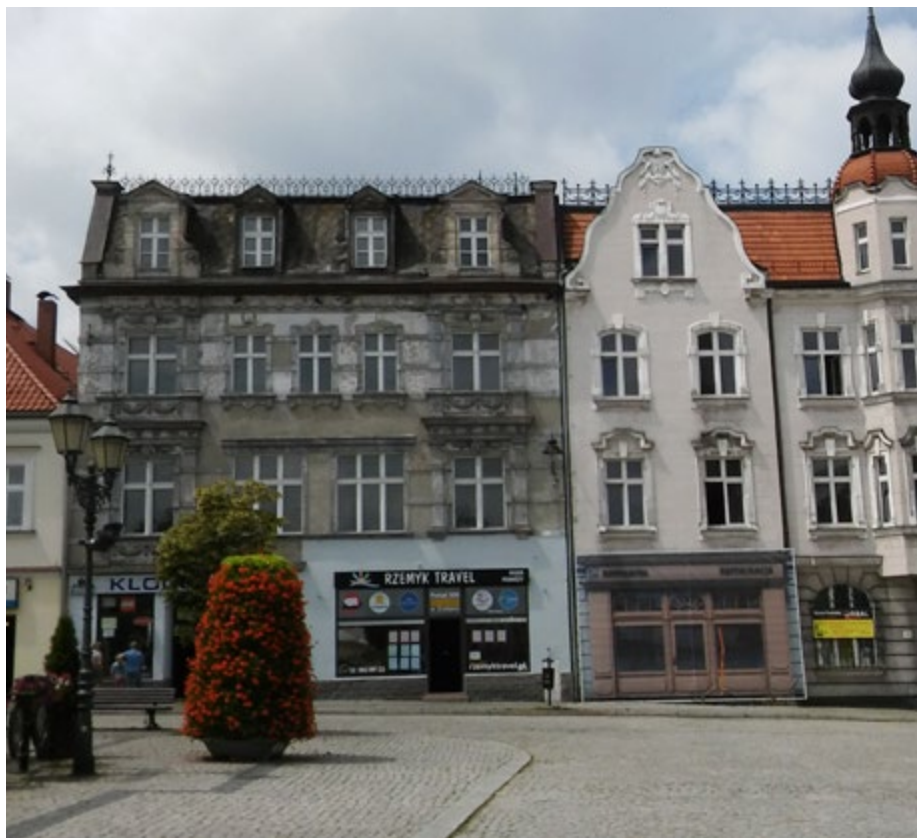
➤ Dobre oznakowanie krawężnika, który występuje w poprzek ciągu pieszego jest o tyle istotne, że może on spowodować potknięcie się przez osoby słabowidzące, którym nie udało się go zobaczyć, a nie spodziewały się go w tym miejscu. Podczas monitoringu na nieoznakowane krawężniki napotkano się w 4 miejscach, przykładowo wokół Rynku w Kłobucku oraz Rynku w Tarnowskich Górach.

Rynek w Tarnowskich Górach z widocznym nieoznakowanym krawężnikiem

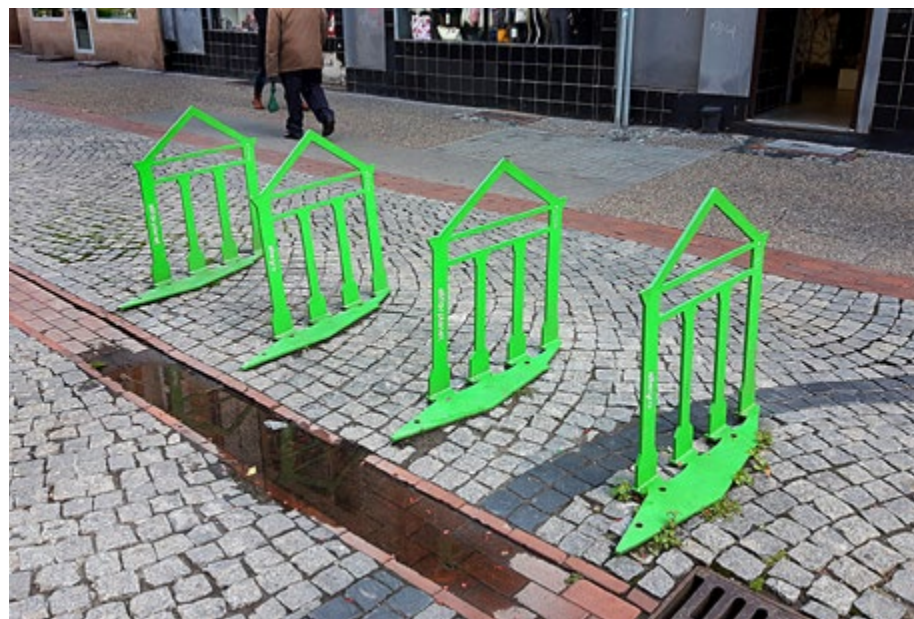
➤ Bardzo dużą przeszkodę w bezpiecznym poruszaniu się po terenie stanowią elementy małej architektury, których obecność często ciężko jest przewidzieć. Aż w 22 monitorowanych miejscach występowały utrudniające poruszanie się elementy małej architektury takie jak ławki, kosze na śmieci czy stojaki na rowery. Z jednej strony jest to przydatne, a czasami niezbędne wyposażenie przestrzeni, ale przy braku bezpiecznych i wyraźnych linii dostępu osoba niewidoma czuje się jak w labiryncie. Praktycznie na każdej głównej ulicy (ul. Dworcowa w Bytomiu, ul. 3 Maja w Rybniku, ul. Żwirki i Wigury w Mikołowie, ul. Zwycięstwa w Gliwicach, Aleja Niepodległości w Tychach, ul. Wolności w Chorzowie, ul. 3 Maja w Katowicach) występowały tego typu utrudnienia.

Bytom, ul. Dworcowa, stojaki na rowery na środku ulicy

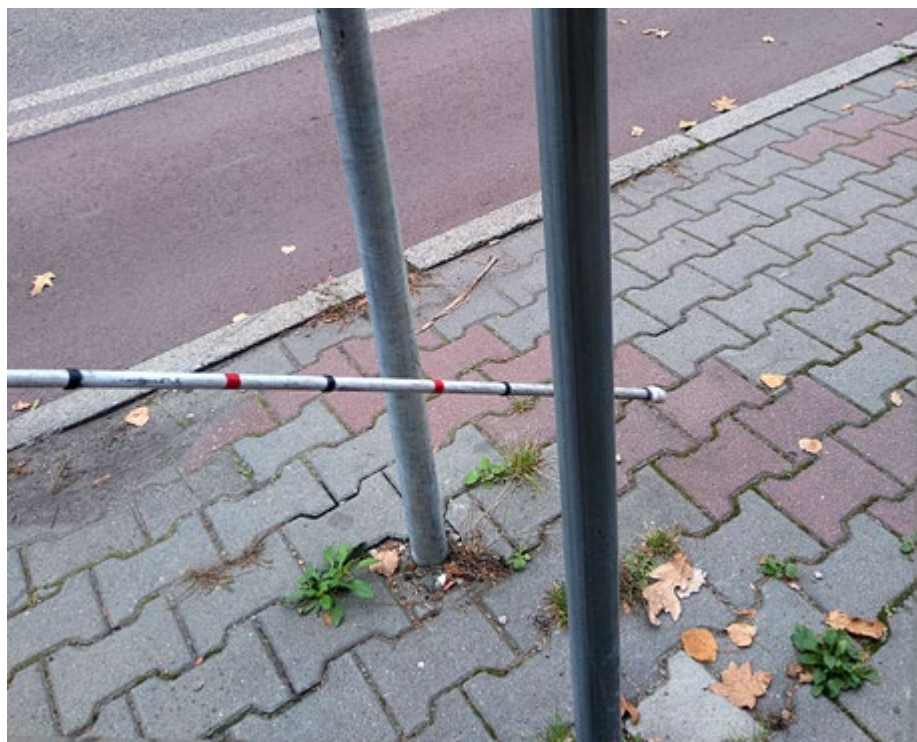
- W 16 badanych miejscach w przestrzeni występowały elementy reklamowe, takie jak potykacze, które utrudniały bezpieczne poruszanie się. Są one o tyle trudne do wyminięcia, że często biała laska trafia w wolną przestrzeń pod potykaczem i osoba niewidoma się przez niego przewraca.
- Często napotymano także na wystające włązy oraz słupy czy słupki (w 22 miejscach na 36 monitorowanych). Szczególną trudność sprawiają one przy przejściach dla pieszych, gdzie osoby niewidome często zaczynają się wśród nich gubić. Także znaki drogowe umieszczone na chodnikach, zwłaszcza zbyt nisko, mogą być przyczyną wypadku.

Rybnik, ul. 3 Maja, znak utrudniający poruszanie się

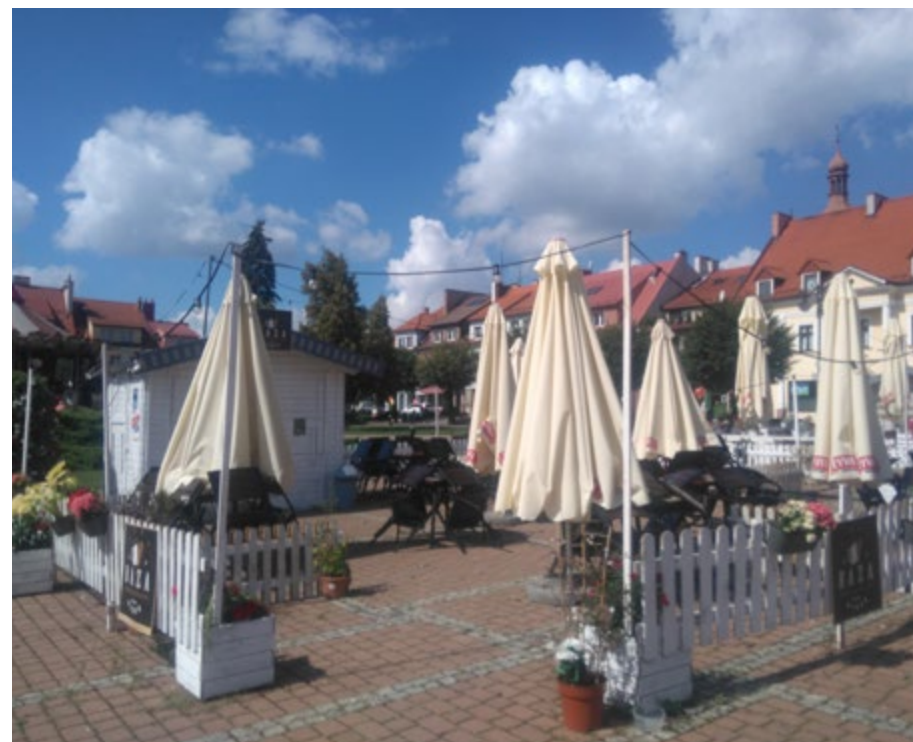
- Podczas monitoringu w 9 miejscach (Cieszyn, Chorzów, Katowice, Tarnowskie Góry, Bieruń, Bielsko-Biała, Żywiec, Żory, Kłobuck) zaobserwowano ogródki kawiarniane czy inne stoiska na rynkach bądź ulicach, które tworzyły duże utrudnienie dla osób niewidomych.

Rynek w Żorach, ogródki kawiarniane

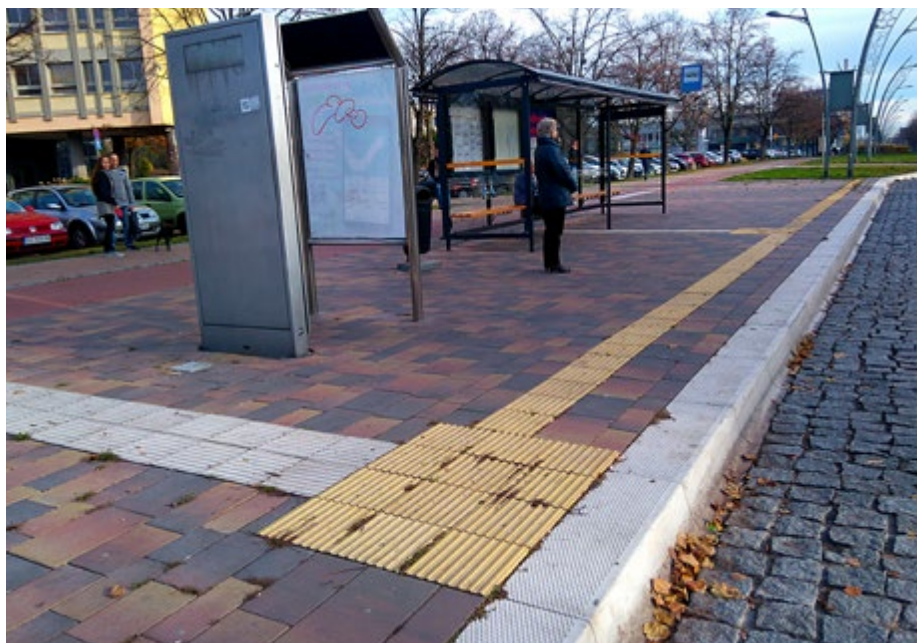
- W 16 sprawdzonych miejscach napotkano na przystanek komunikacji zbiorowej wzdłuż ciągu pieszego (Myszków, Bielsko-Biała, Będzin, Zawiercie, Sosnowiec, Jastrzębie-Zdrój, Katowice, Chorzów, Tychy, Dąbrowa Górnicza, Jaworzno, Mysłowice, Częstochowa, Zabrze, Ruda Śląska oraz Świętochłowice). Były to zarówno przystanki autobusowe, jak i tramwajowe.
- Same przystanki były widoczne z odległości 20 metrów, niestety tylko do jednego z nich prowadziła wyczuwalna ścieżka dostępu w kolorze białym (Tychy), która wyróżniała się na tle chodnika, jednak nieznacznie.

Tychy, linia prowadząca do przystanku autobusowego

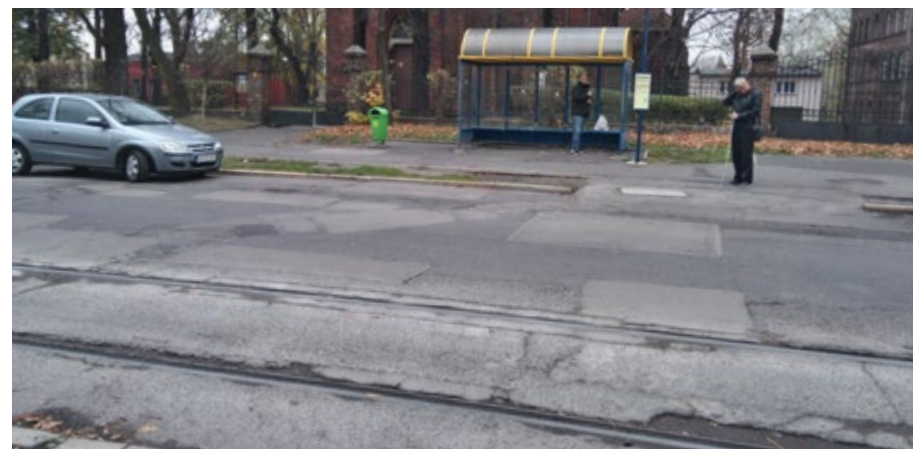
- Przystanki w większości przypadków były wyniesione w stosunku do jezdni. Problematiczne były tutaj przystanki tramwajowe. Często aby dotrzeć do tramwaju trzeba przekroczyć drogę, po której jeżdżą samochody (jak to ma miejsce w Mysłowicach czy Świętochłowicach). W żadnym przypadku przystanek nie był wyniesiony w stosunku do jezdni. Szczególnie trudno jest zlokalizować oraz wejść do tramwaju na przystanku Mysłowice Poczta, gdzie jest on oddalony od wiaty i osoba niewidoma może albo czekać na jezdni, gdzie jeżdżą samochody, żeby nie przegapić tramwaju albo czekać przy wiacie licząc, że da radę usłyszeć i dobiec do tramwaju, gdy on podjedzie.

Mysłowice, przystanek tramwajowy Mysłowice Poczta, tramwaj zatrzymuje się w dużej odległości od wiaty

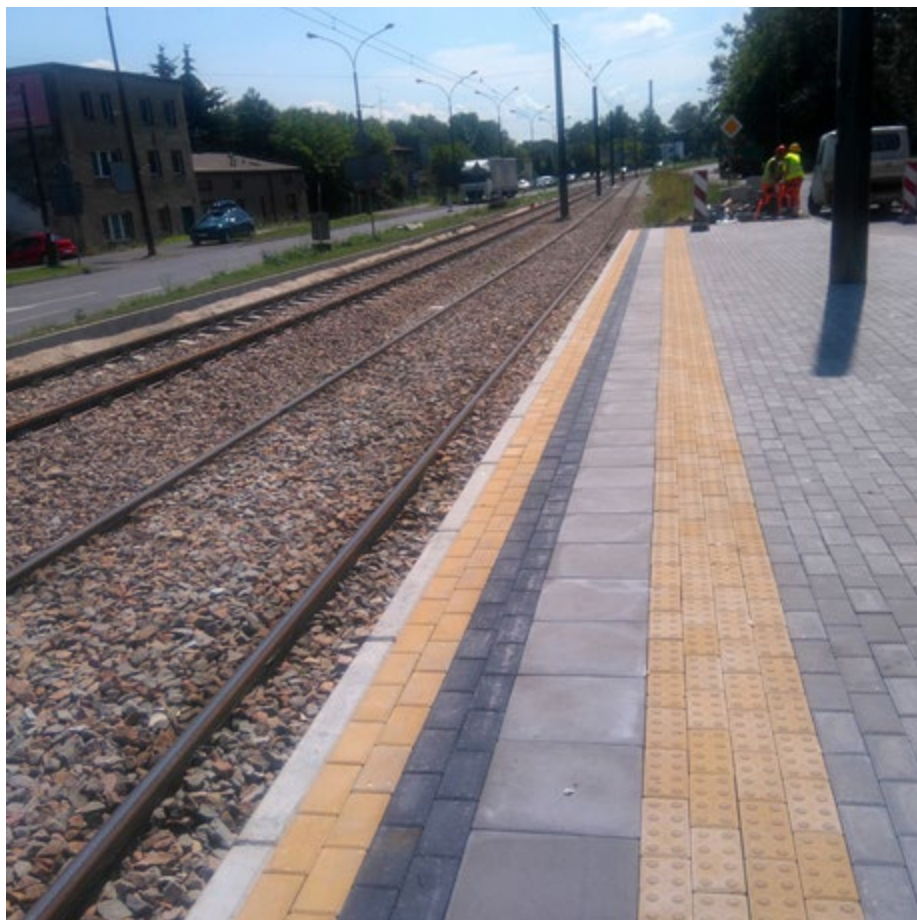
- Dla bezpieczeństwa podróżnych z niepełnosprawnościami sensorycznymi, ważne jest, aby pomiędzy miejscem oczekiwania a jezdnią znajdowała się widoczna, czyli kontrastowa, linia bezpieczeństwa, a także dobrze wyczuwalne pole uwagi. Kontrastowa linia występowała tylko na 2 przystankach (w Będzinie i Tychach), a wyczuwalne pole uwagi na 4 (w Tychach, Będzinie, Jaworznie oraz Katowicach).

Będzin, przystanek tramwajowy Będzin Stadion

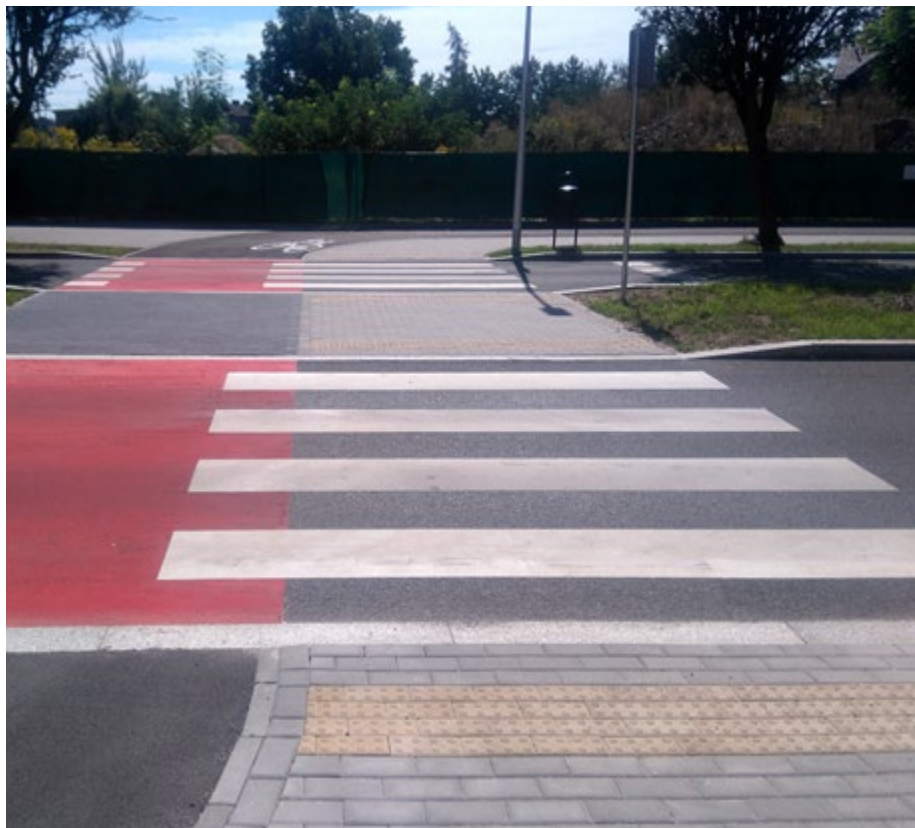
➤ Podczas wizji lokalnych zbadano 26 przejść dla pieszych. Do żadnego z badanych przejść nie prowadziły ścieżki dostępu dla osób niewidomych ani kontrastowe linie dla słabowidzących. W 11 przypadkach przed przejściem znajdowały się wypukłe pola uwagi, ale tylko 4 były dodatkowo kontrastowe, tak aby osoby słabowidzące mogły je zauważyć.

Lubliniec, przejście dla pieszych przy dworcu kolejowym

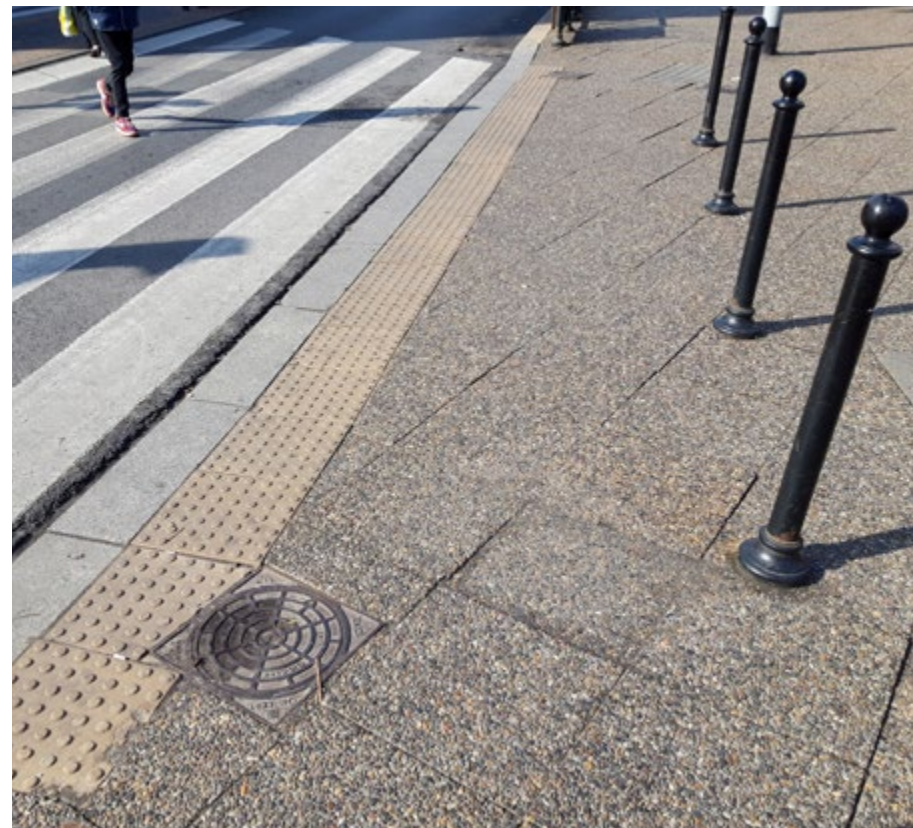
➤ Przy przejściu dla pieszych szczególnie osobom niewidomym i słabowidzącym przeszkadzają słupki, ponieważ łatwo w nie wejść, uderzyć się albo stracić orientację (takie utrudnienie występowało na 6 z 20 badanych przejść).

Bytom, przejście dla pieszych z zaznaczonymi kontrastowo polami uwagi, ale też słupkami

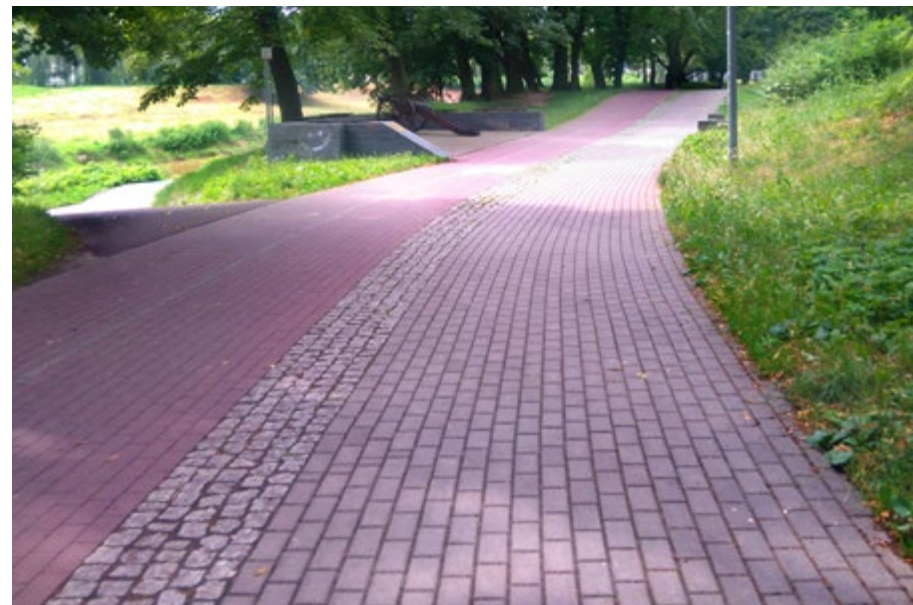
➤ Bezpieczne i bezkolizyjne połączenie ścieżki rowerowej z chodnikiem jest bardzo ważne zarówno dla pieszych, jak i rowerzystów. Podczas badania 9 razy napotkano ścieżkę rowerową biegnącą wzdłuż ciągu pieszego, ale tylko w 3 przypadkach różnica między ścieżką a chodnikiem była wyczuwalna, chociaż też nieidealnie.

Racibórz, ścieżka rowerowa nieoznakowana dotykowo

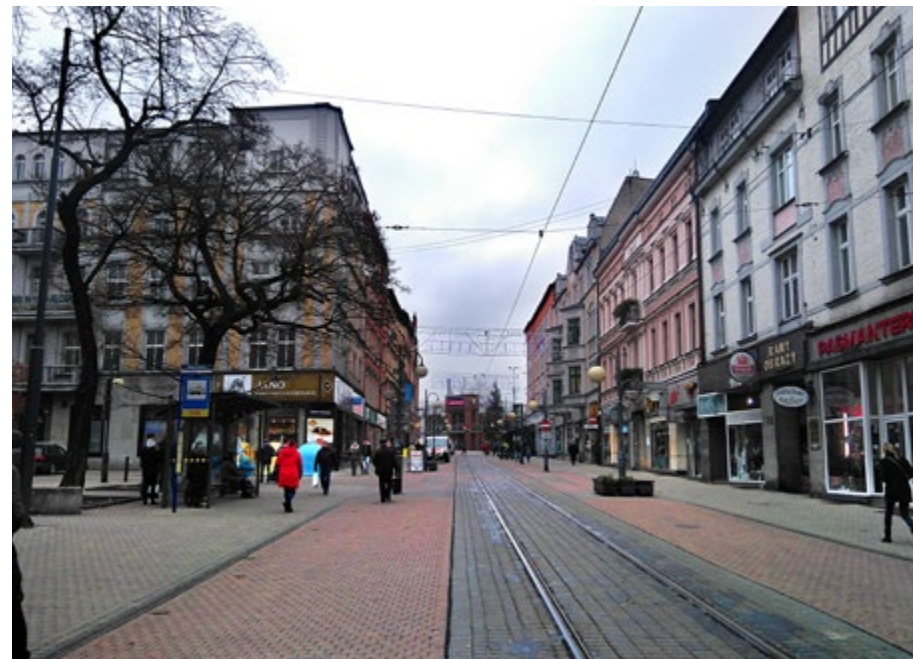
- Nieoznakowana i niewyczuwalna odpowiednio wcześniej linia tramwajowa stanowi duże zagrożenie szczególnie dla osób niewidomych, które mogą nieświadomie wejść na trasę jadącego tramwaju. Niestety w żadnym z badanych miejsc (Chorzów, Katowice, Zabrze, Mysłowice), nie była ona dobrze odznaczona. Przykładem jest ulica Wolności w Chorzowie, która jest deptakiem, gdzie łatwo można wejść pod tramwaj.

Chorzów, ul. Wolności, linia tramwajowa

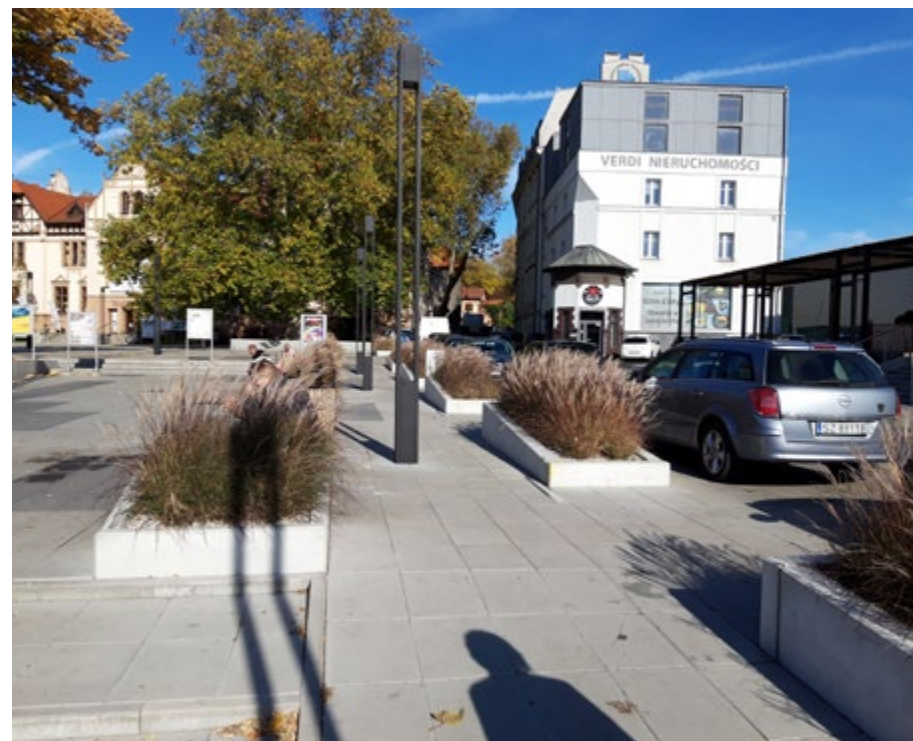
- Bardzo dużą przeszkodą w bezpiecznym poruszaniu się po terenie stanowią elementy małej architektury, które często trudno jest przewidzieć. Tylko w 4 z 32 monitorowanych miejscach występowały utrudniające poruszanie się elementy małej architektury takie jak ławki, kosze na śmieci czy stojaki na rowery.
- W 2 badanych miejscach w przestrzeni występowały elementy reklamowe, takie jak potykacze, które utrudniały bezpieczne poruszanie się. Są one o tyle trudne do wyminięcia, że często biała laska trafia w wolną przestrzeń pod potykaczem i osoba niewidoma się przez niego przewraca.

Zabrze, Plac Teatralny, w tle stojaki z plakatami, które trudno zlokalizować laską

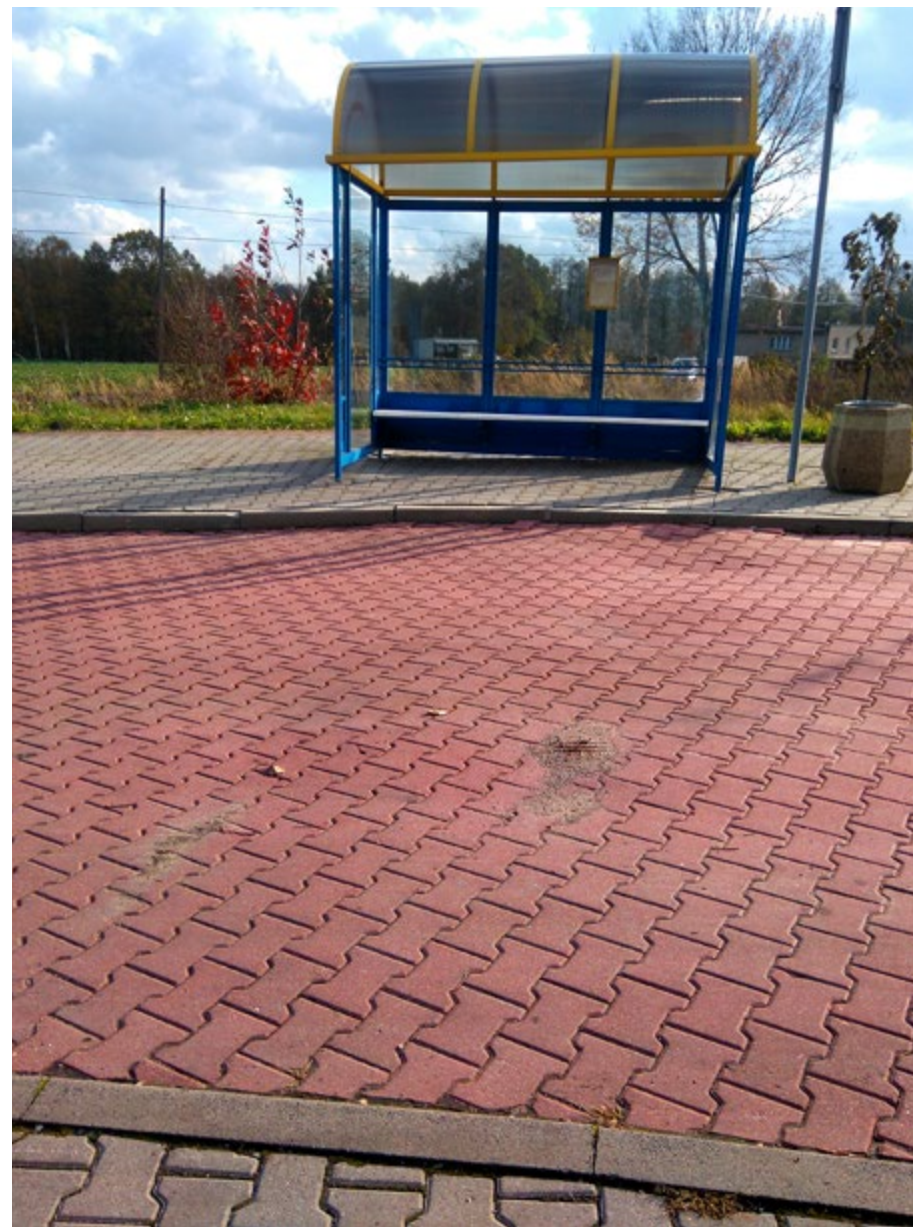
➤ Dla osób z różnymi niepełnosprawnościami, ale nie tylko, ważne jest aby autobusy czy tramwaje zatrzymywały się na wysokości wiaty przystankowej, tak aby zdążyć do nich wsiąść, a także aby różnica poziomów między autobusem/tramwajem a chodnikiem była jak najmniejsza. W Mikołowie na przystanku Reta Waryńskiego autobus zatrzymuje się na środku zatoczki, przez co wsiadanie oraz wysiadanie z niego jest bardzo utrudnione.

Mikołów, przystanek Reta Waryńskiego

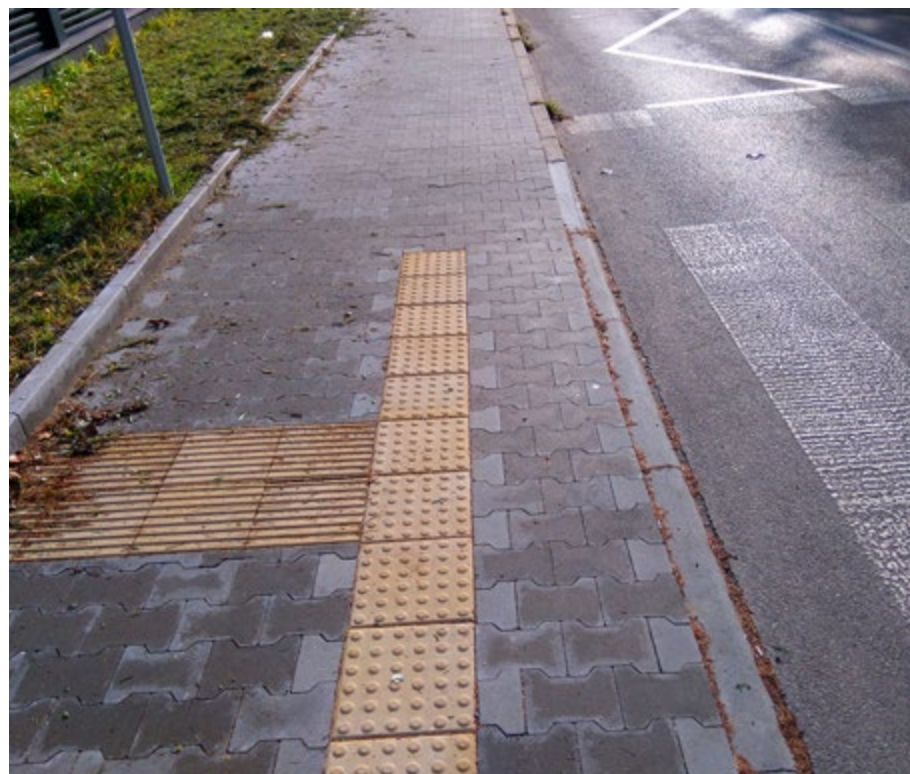
- Podczas wizji lokalnych zbadano 22 przejścia dla pieszych. Do dwóch z badanych przejść prowadziły ścieżki dostępu dla osób niewidomych, które były w kontrastowym kolorze, przez co były lepiej zauważalne przez osoby słabowidzące. W 14 przypadkach przed przejściem znajdowały się wypukłe pola uwagi, a w 12 były dodatkowo kontrastowe, tak aby osoby słabowidzące mogły je zauważyć.

Mikołów, ul. Dzieńdziela, kontrastowe linie wskazujące na przejście dla pieszych

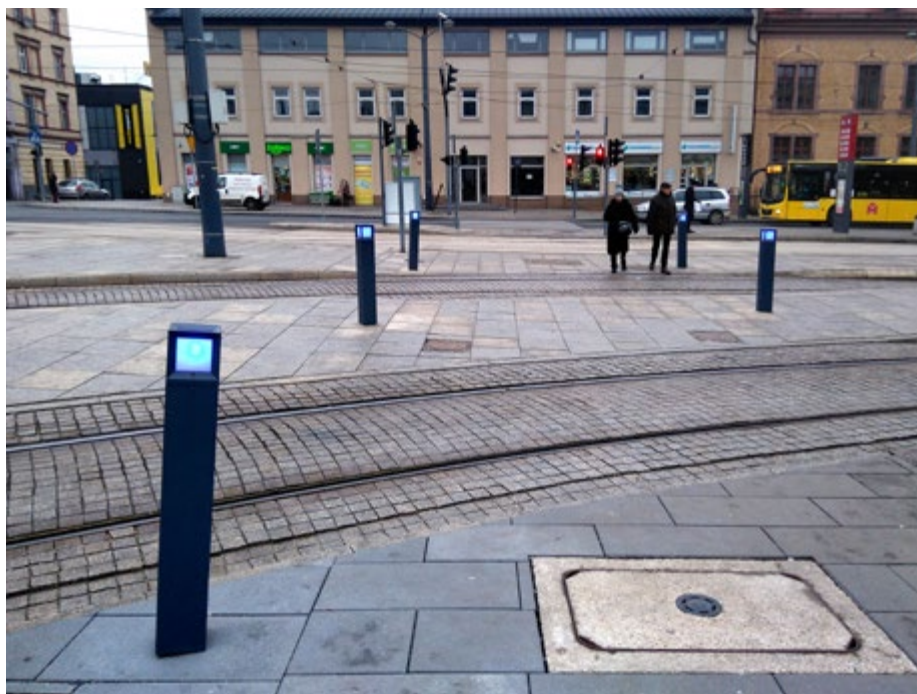
- Nieoznakowana i niewyczuwalna odpowiednio wcześniej linia tramwajowa stanowi duże zagrożenie szczególnie dla osób niewidomych, które mogą nieświadomie wejść na trasę jadącego tramwaju. Podczas monitoringu występowała w dwóch miejscach. Przy Rynku w Chorzowie niestety nie była wyczuwalna, a na przystanku w Świętochłowicach – Piaśniki Osiedle Skalka przed linią znajdowało się kontrastowe pole uwagi.

Chorzów, przy Rynku, niewyróżnione tory tramwajowe

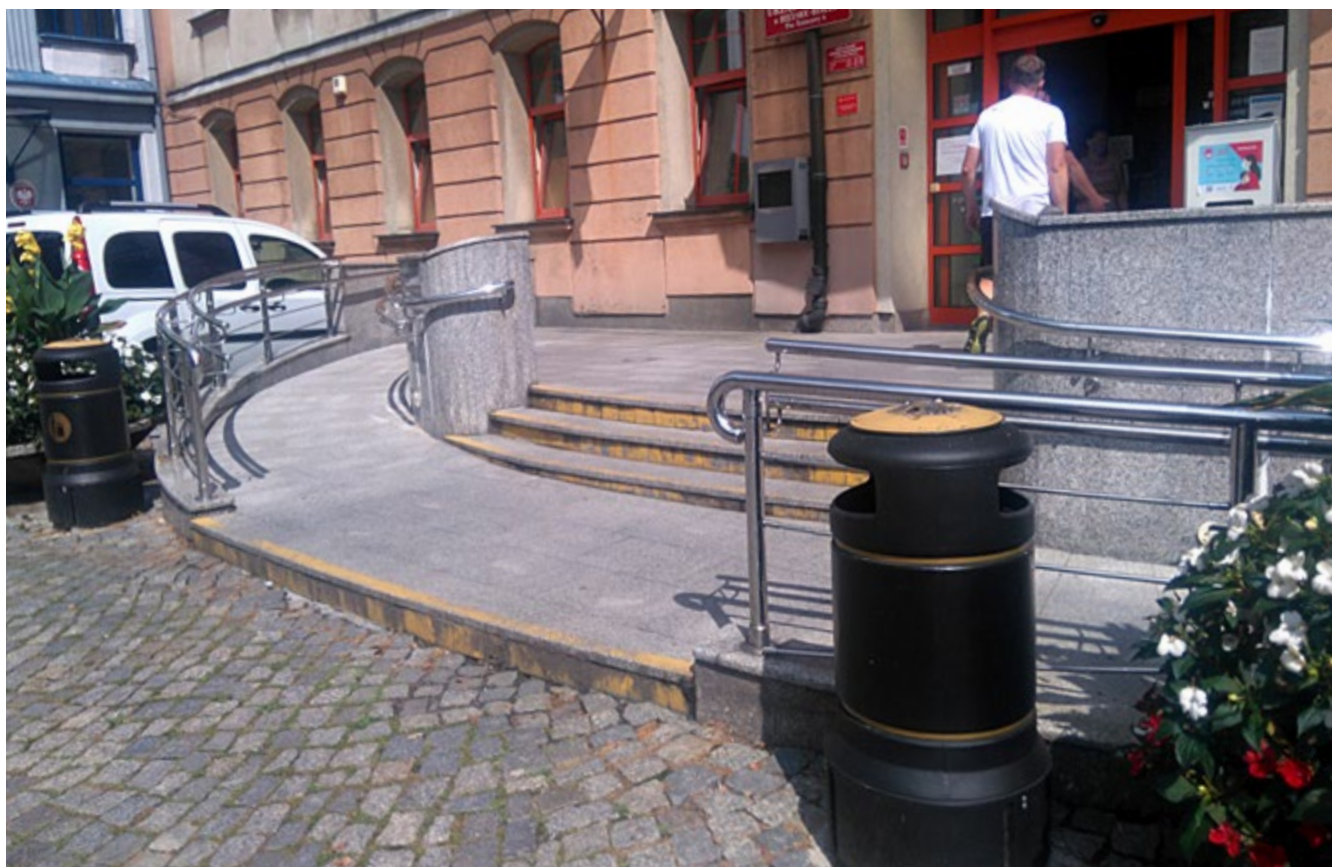
➤ 17 budynków wyposażonych jest w schody zewnętrzne. Tylko w jednym z nich (Urząd Miejski w Bielsku-Białej) w/w schody zostały oznaczone kontrastowo. Należy jednak zwrócić uwagę, że kontrast barwny powinien być na krawędzi pierwszego i ostatniego stopnia (w poziomej i pionowej płaszczyźnie stopnia, najlepiej żółte pasy albo czarno-żółte) i oznaczenie w bialskim magistracie także wymaga uzupełnienia.

Wejście główne do Urzędu Miejskiego w Bielsku-Białej

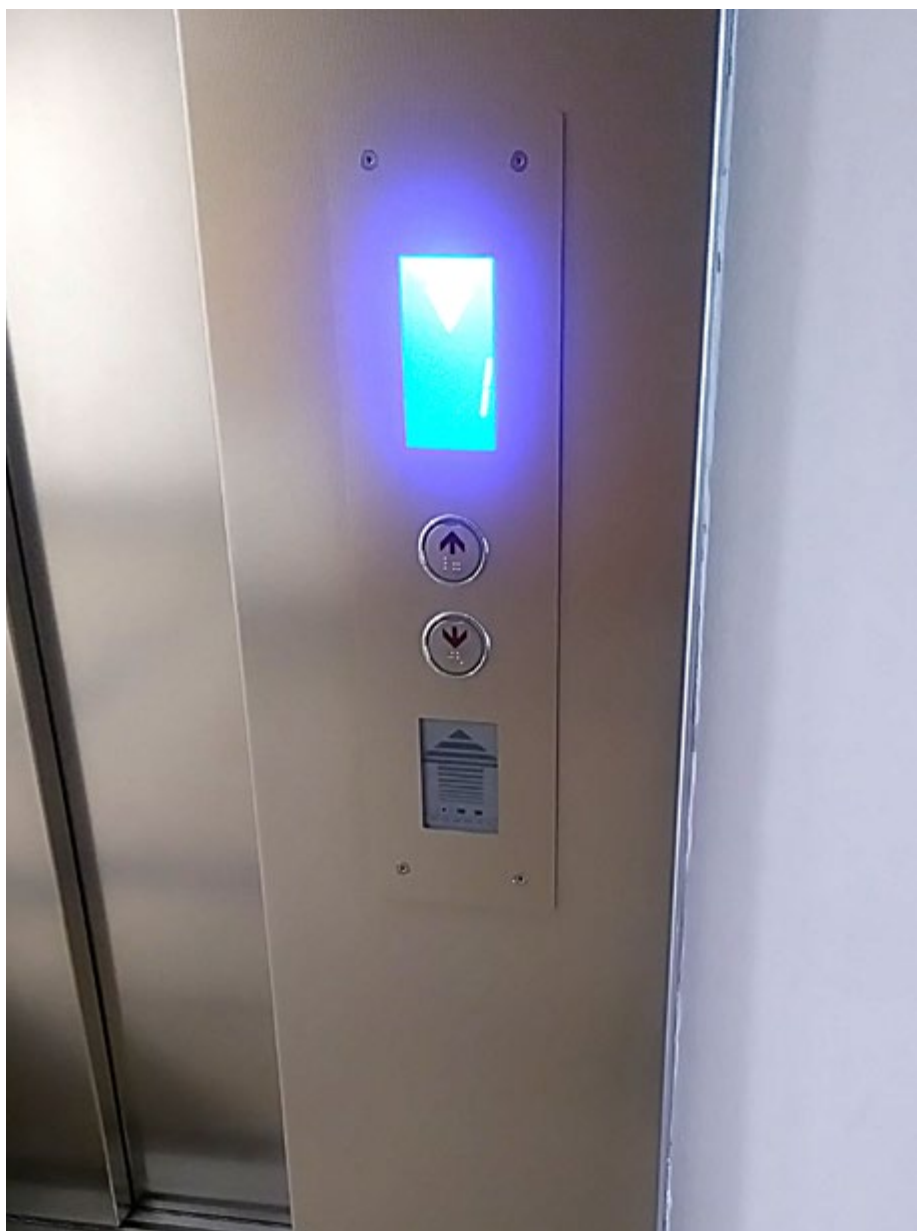
Panel windy w Urzędzie Miejskim w Gliwicach

- 8 z 15 sprawdzanych wind dysponuje sygnalizacją świetlną przyjazdu windy (informacja, która winda przyjechała oraz w którą zmierza stronę).
- W 7 budynkach windy dysponują sygnalizacją dźwiękową o przyjeździe windy lub o zamykaniu i otwieraniu drzwi, nie jest to jednak informacja zapowiadająca, a jedynie sygnał dźwiękowy.
- W większości sprawdzanych wind panel sterujący wyposażony jest w dodatkowe oznakowania dla osób niewidomych. Rozwiązania tego nie zastosowano w siedzibie Starostwa Powiatowego w Rybniku oraz Urzędu Miasta Rybnika i Urzędu Miejskiego w Sosnowcu.
- W 7 budynkach panel sterujący windy jest wyposażony w informację głosową mówiącą, na którym piętrze winda się zatrzymała.
- We wszystkich windach powyżej panelu sterującego lub nad drzwiami umieszczony jest wyświetlacz pokazujący numer piętra, na którym znajduje się winda.
